# 臺北自來水事業處

推薦優良水池水塔清洗廠商服務報告書

# 用戶用水設備檢查及水質檢驗紀錄表

| | 場所名稱 | 成德國民小學-仁愛樓、信義樓、忠孝樓、和平樓 | e-mail | | | 電話 | (02)2785XXXXXXX | | |

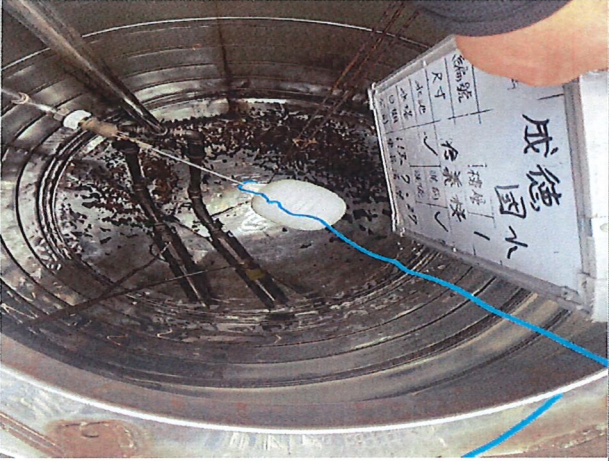
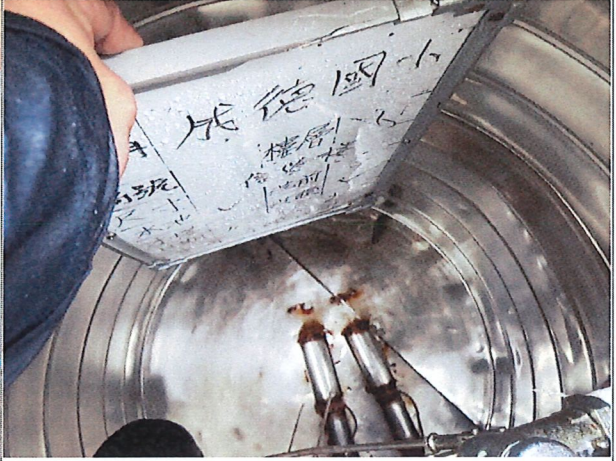
| (信義樓1F)水池A清洗前 | (信義樓1F)水池A清洗後 |

| | 頂部狀況 | <input type="checkbox"/> 正常 <input type="checkbox"/> 3 堆放機器雜物 <input type="checkbox"/> 3 積水 <input checked="" type="checkbox"/> 6 孔未密閉(三級棒等) <input type="checkbox"/> 其他_____ | | | | | | | |
| | 人孔狀況 | <input type="checkbox"/> 正常 <input type="checkbox"/> 7 未密閉 <input checked="" type="checkbox"/> 7 未上鎖 <input type="checkbox"/> 7 蓋破損 <input type="checkbox"/> 7 無蓋 <input type="checkbox"/> 8 孔緣未提高或破損<br><input type="checkbox"/> 9 孔蓋生鏽 | | | | | | | |

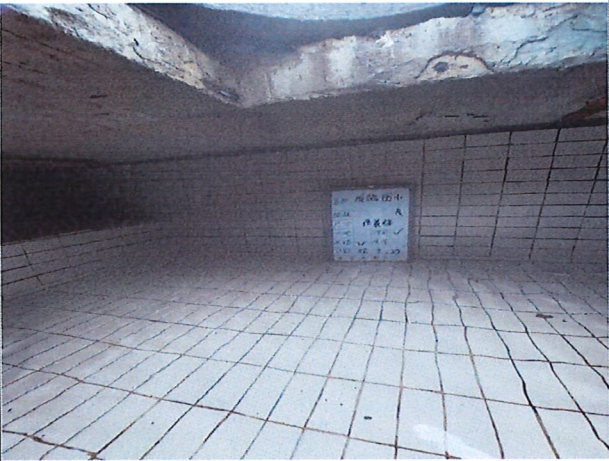
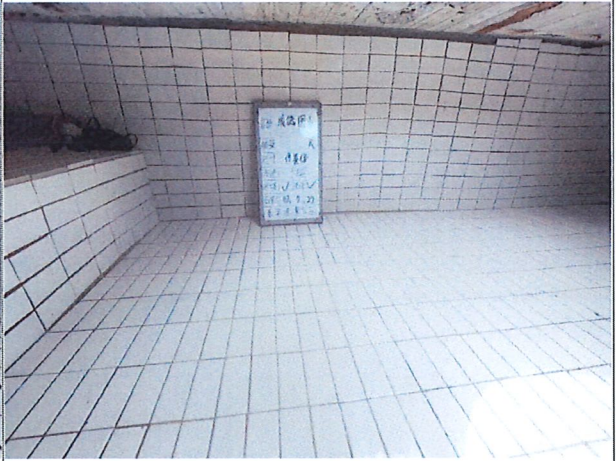
| (信義樓RF-1)水塔1清洗前 | (信義樓RF-1)水塔1清洗後 |

| | 人孔狀況 | <input type="checkbox"/> 正常 <input type="checkbox"/> 7 未密閉 <input checked="" type="checkbox"/> 7 未上鎖 <input type="checkbox"/> 7 蓋破損 <input type="checkbox"/> 7 無蓋 <input type="checkbox"/> 8 孔緣未提高或破損<br><input type="checkbox"/> 9 孔蓋生鏽 | | | | | | | |

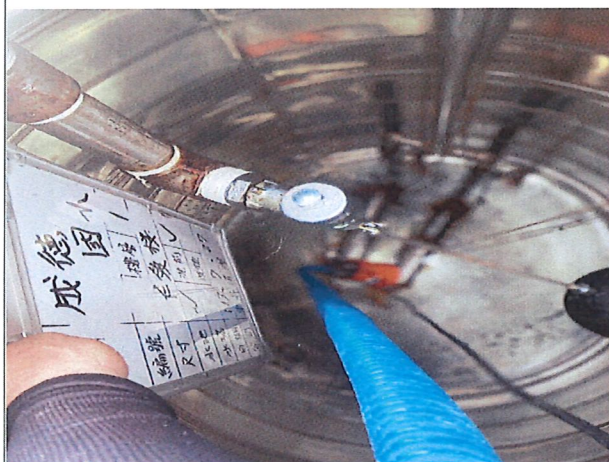
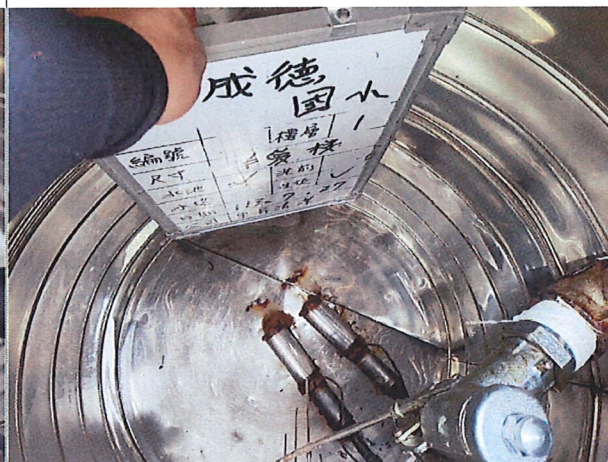
(仁愛樓1F)水池B清洗前

| | 人孔狀況 | <input type="checkbox"/> 正常 <input type="checkbox"/> 7 未密閉 <input checked="" type="checkbox"/> 7 未上鎖 <input type="checkbox"/> 7 蓋破損 <input type="checkbox"/> 7 無蓋 <input type="checkbox"/> 8 孔緣未提高或破損<br><input type="checkbox"/> 9 孔蓋生鏽 | | | | | | | |
| | 溢排管 | <input type="checkbox"/> 正常 <input type="checkbox"/> 10 未設倒U <input type="checkbox"/> 10 未設防蟲網 <input checked="" type="checkbox"/> 10 防蟲網破損 <input type="checkbox"/> 無溢排管 | | | | | | | |

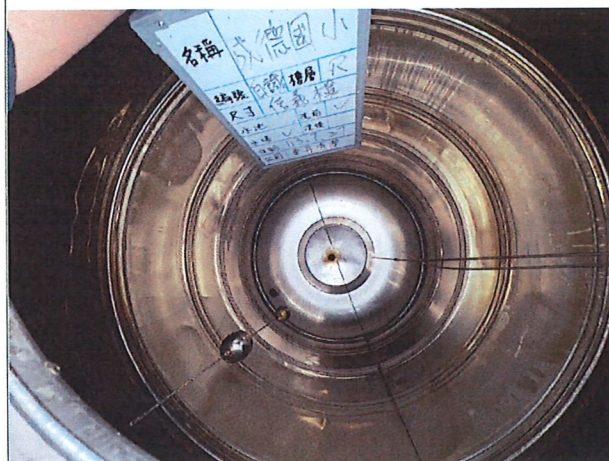
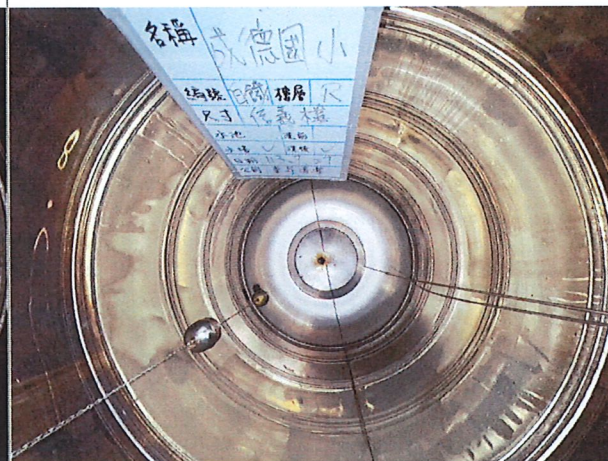
(信義樓RF-2)水塔2清洗前

| | 人孔狀況 | <input type="checkbox"/> 正常 <input type="checkbox"/> 7 未密閉 <input checked="" type="checkbox"/> 7 未上鎖 <input type="checkbox"/> 7 蓋破損 <input type="checkbox"/> 7 無蓋 <input type="checkbox"/> 8 孔緣未提高或破損<br><input type="checkbox"/> 9 孔蓋生鏽 | | | | | | | |
| | 溢排管 | <input type="checkbox"/> 正常 <input type="checkbox"/> 10 未設倒U <input type="checkbox"/> 10 未設防蟲網 <input checked="" type="checkbox"/> 10 防蟲網破損 <input type="checkbox"/> 無溢排管 | | | | | | | |

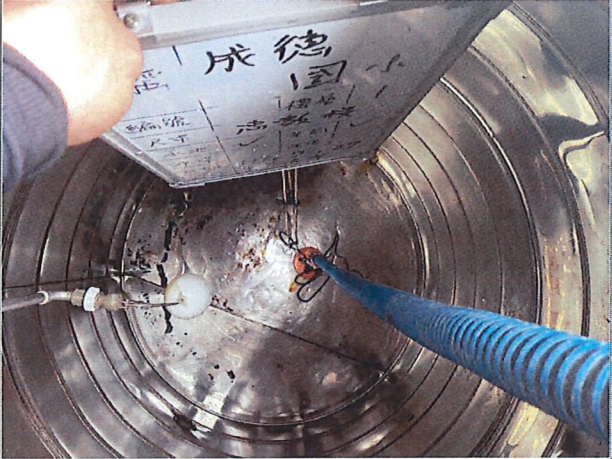
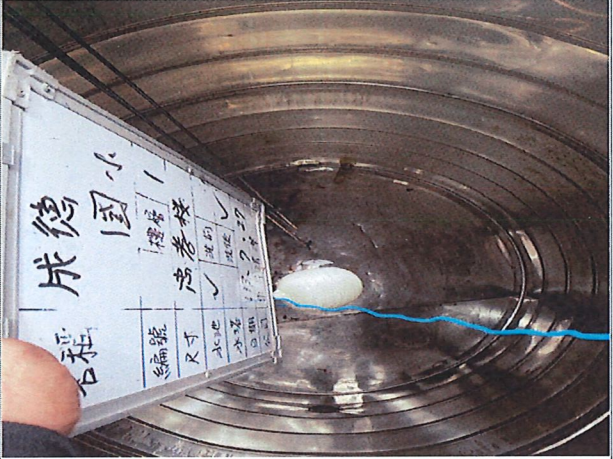
| (忠孝樓1F)水池C清洗前 | (忠孝樓1F)水池C清洗後 |

| | 人孔狀況 | <input type="checkbox"/> 正常 <input type="checkbox"/> 7 未密閉 <input checked="" type="checkbox"/> 7 未上鎖 <input type="checkbox"/> 7 蓋破損 <input type="checkbox"/> 7 無蓋 <input type="checkbox"/> 8 孔緣未提高或破損<br><input type="checkbox"/> 9 孔蓋生鏽 | | | | | | | | |

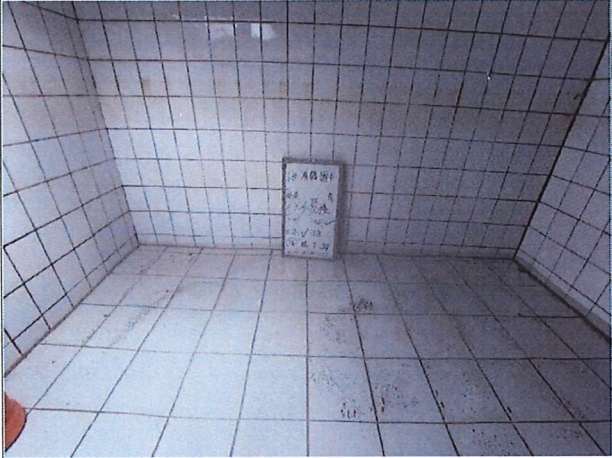
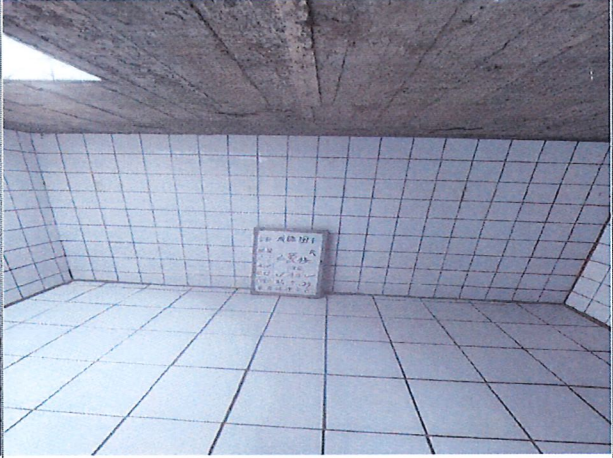
| (仁愛樓RF-1)水塔3清洗前 | (仁愛樓RF-1)水塔3清洗後 |

| | 人孔狀況 | <input type="checkbox"/> 正常 <input type="checkbox"/> 7 未密閉 <input checked="" type="checkbox"/> 7 未上鎖 <input type="checkbox"/> 7 蓋破損 <input type="checkbox"/> 7 無蓋 <input type="checkbox"/> 8 孔緣未提高或破損<br><input type="checkbox"/> 9 孔蓋生鏽 | | | | | | | | |

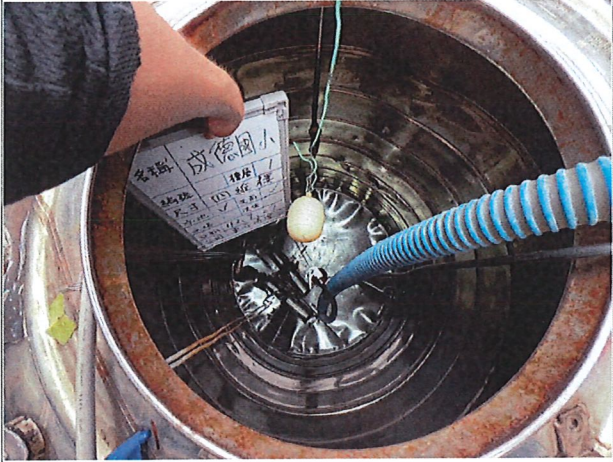
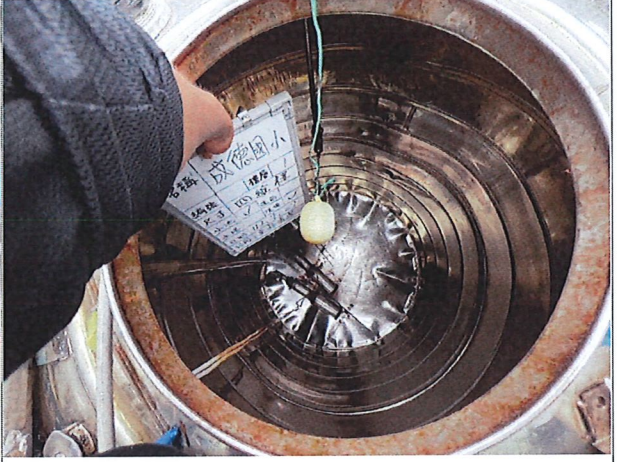
| (四維樓1F)水池D清洗前 | (四維樓1F)水池D清洗後 |

| | 人孔狀況 | <input type="checkbox"/> 正常 <input type="checkbox"/> 7 未密閉 <input checked="" type="checkbox"/> 7 未上鎖 <input type="checkbox"/> 7 蓋破損 <input type="checkbox"/> 7 無蓋 <input type="checkbox"/> 8 孔緣未提高或破損<br><input type="checkbox"/> 9 孔蓋生鏽 | | | | | | | | |

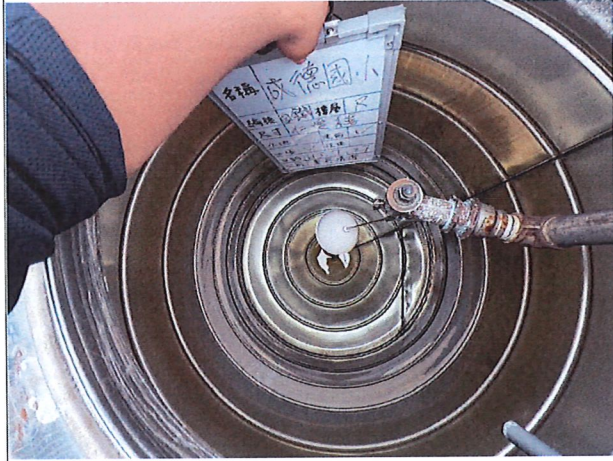
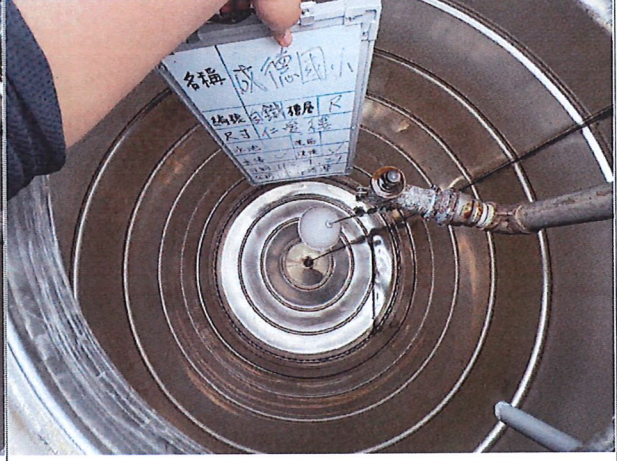
| (仁愛樓RF-2)水塔4清洗前 | (仁愛樓RF-2)水塔4清洗後 |

| | 人孔狀況 | <input type="checkbox"/> 正常 <input type="checkbox"/> 7 未密閉 <input checked="" type="checkbox"/> 7 未上鎖 <input type="checkbox"/> 7 蓋破損 <input type="checkbox"/> 7 無蓋 <input type="checkbox"/> 8 孔緣未提高或破損<br><input type="checkbox"/> 9 孔蓋生鏽 | | | | | | | | |

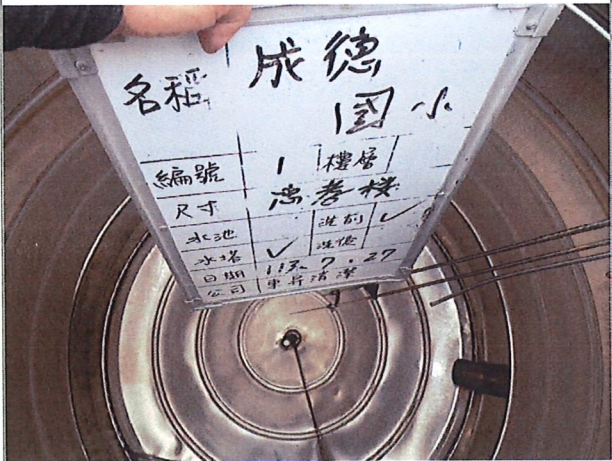
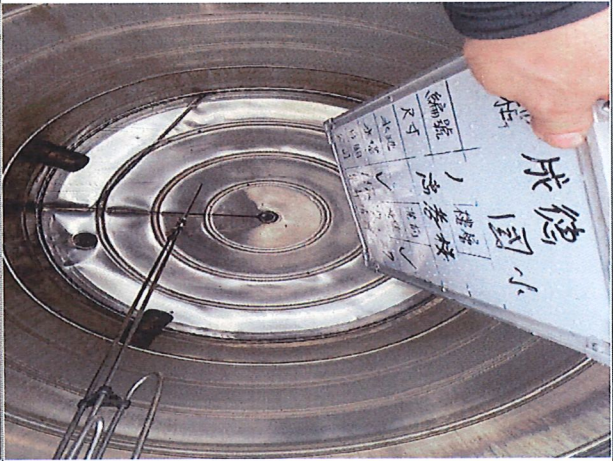
| | 人孔狀況 | <input type="checkbox"/> 正常 <input type="checkbox"/> 7 未密閉 <input checked="" type="checkbox"/> 7 未上鎖 <input type="checkbox"/> 7 蓋破損 <input type="checkbox"/> 7 無蓋 <input type="checkbox"/> 8 孔緣未提高或破損<br><input type="checkbox"/> 9 孔蓋生鏽 | | | | | | | |

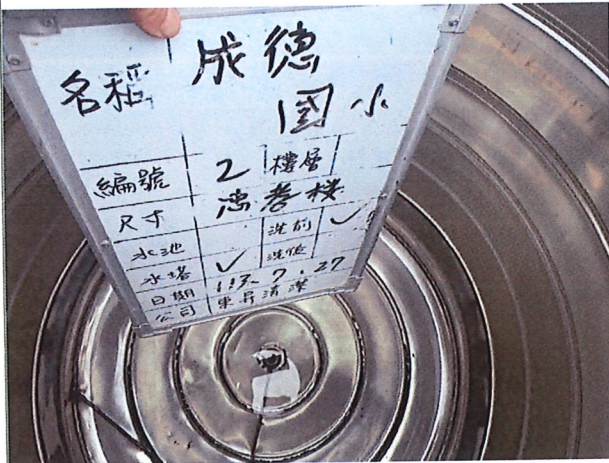
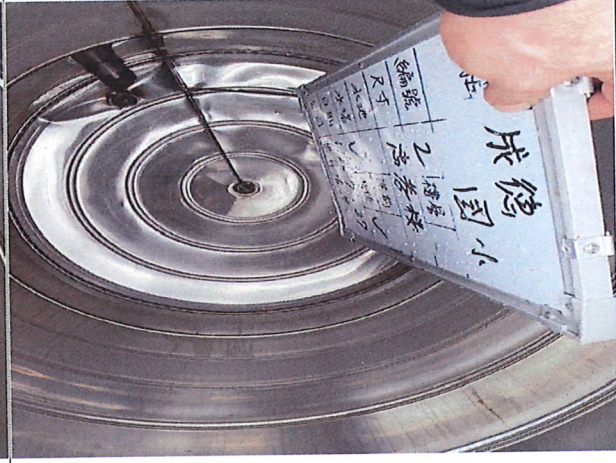
| | 人孔狀況 | <input type="checkbox"/> 正常 <input type="checkbox"/> 7 未密閉 <input checked="" type="checkbox"/> 7 未上鎖 <input type="checkbox"/> 7 蓋破損 <input type="checkbox"/> 7 無蓋 <input type="checkbox"/> 8 孔緣未提高或破損<br><input type="checkbox"/> 9 孔蓋生鏽 | | | | | | |

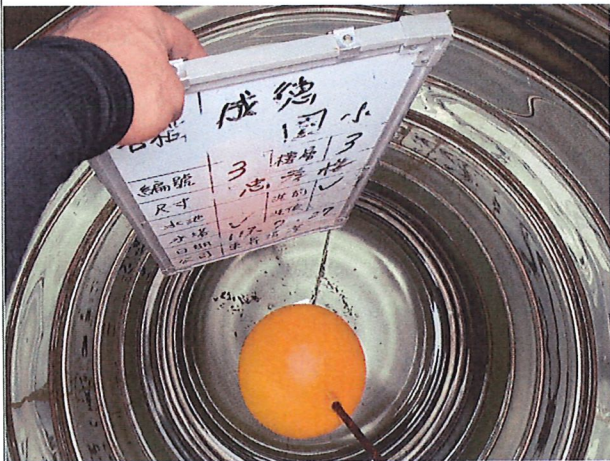
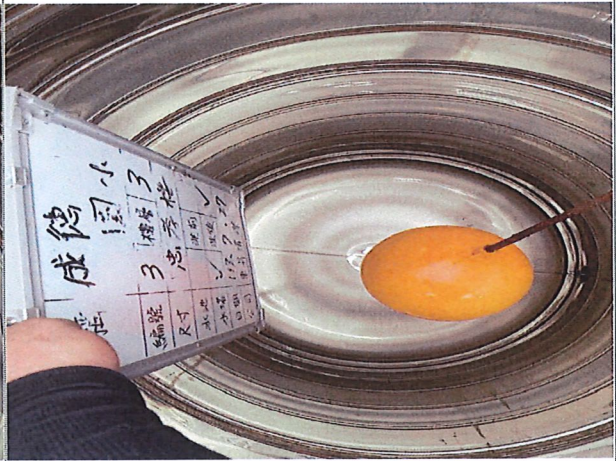
| (忠孝樓RF-3)水塔7清洗前 | (忠孝樓RF-3)水塔7清洗後 |

| | 人孔狀況 | <input type="checkbox"/> 正常 <input type="checkbox"/> 7 未密閉 <input checked="" type="checkbox"/> 7 未上鎖 <input type="checkbox"/> 7 蓋破損 <input type="checkbox"/> 7 無蓋 <input type="checkbox"/> 8 孔緣未提高或破損<br><input type="checkbox"/> 9 孔蓋生鏽 | | | | | | | |

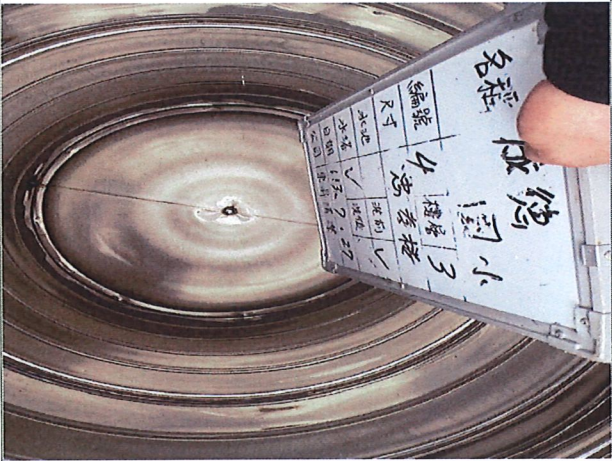
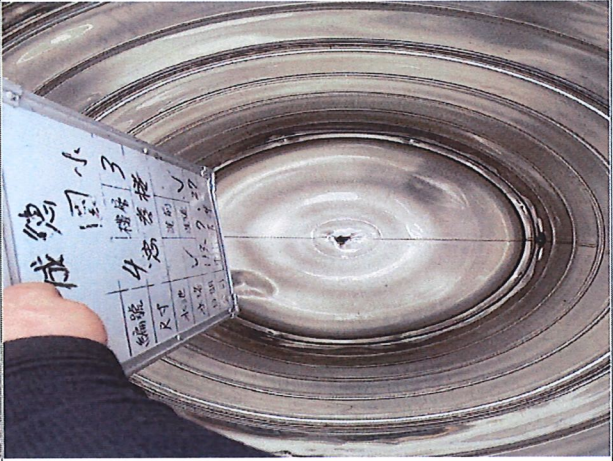
| | 人孔狀況 | <input type="checkbox"/> 正常 <input type="checkbox"/> 7 未密閉 <input checked="" type="checkbox"/> 7 未上鎖 <input type="checkbox"/> 7 蓋破損 <input type="checkbox"/> 7 無蓋 <input type="checkbox"/> 8 孔緣未提高或破損<br><input type="checkbox"/> 9 孔蓋生鏽 | | | | | | | |

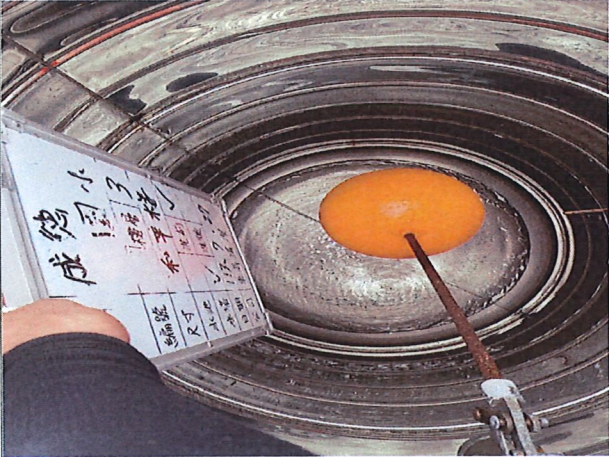
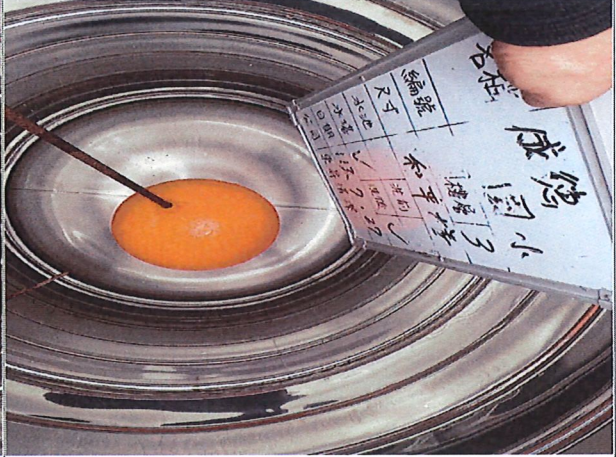
| | 人孔狀況 | <input type="checkbox"/> 正常 <input type="checkbox"/> 7 未密閉 <input checked="" type="checkbox"/> 7 未上鎖 <input type="checkbox"/> 7 蓋破損 <input type="checkbox"/> 7 無蓋 <input type="checkbox"/> 8 孔緣未提高或破損<br><input type="checkbox"/> 9 孔蓋生鏽 | | | | | | | |

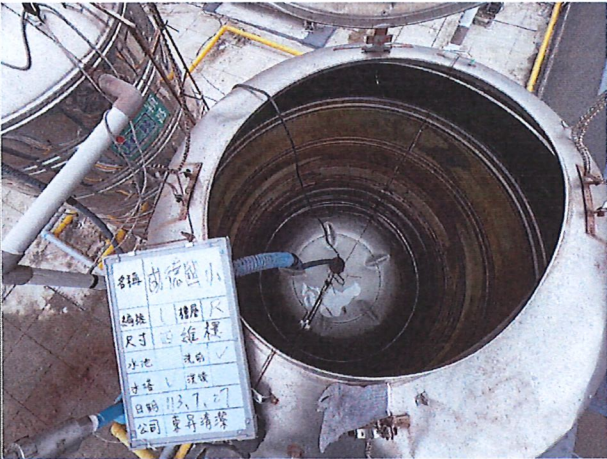
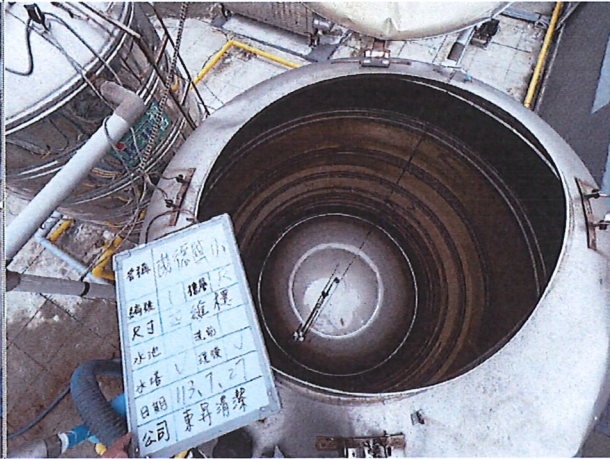
(四維樓RF-1)水塔10清洗前

| | 人孔狀況 | <input type="checkbox"/> 正常 <input type="checkbox"/> 7 未密閉 <input checked="" type="checkbox"/> 7 未上鎖 <input type="checkbox"/> 7 蓋破損 <input type="checkbox"/> 7 無蓋 <input type="checkbox"/> 8 孔緣未提高或破損<br><input type="checkbox"/> 9 孔蓋生鏽 | | | | | | | |

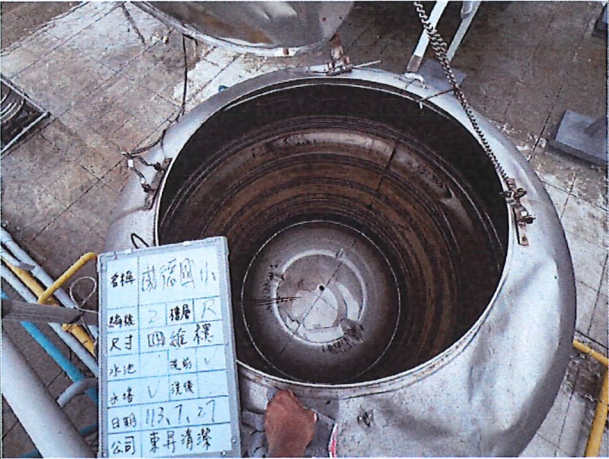
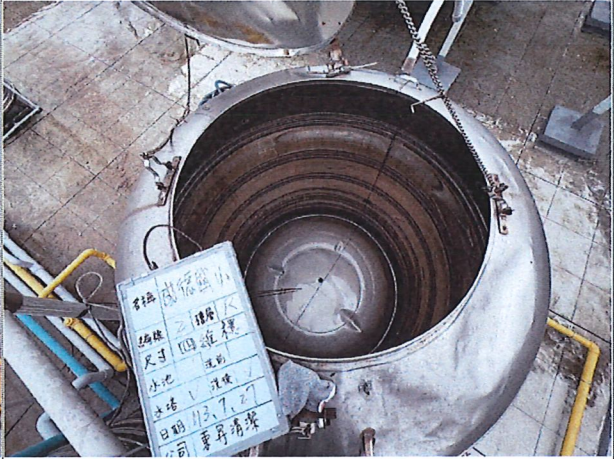
| | 人孔狀況 | <input type="checkbox"/> 正常 <input type="checkbox"/> 7 未密閉 <input checked="" type="checkbox"/> 7 未上鎖 <input type="checkbox"/> 7 蓋破損 <input type="checkbox"/> 7 無蓋 <input type="checkbox"/> 8 孔緣未提高或破損<br><input type="checkbox"/> 9 孔蓋生鏽 | | | | | | | |
